TOME XCVI • 2018

ACTES DU CONGRÈS
DE TRÉGUIER

Plougrescant, chapelle Saint-Gonéry

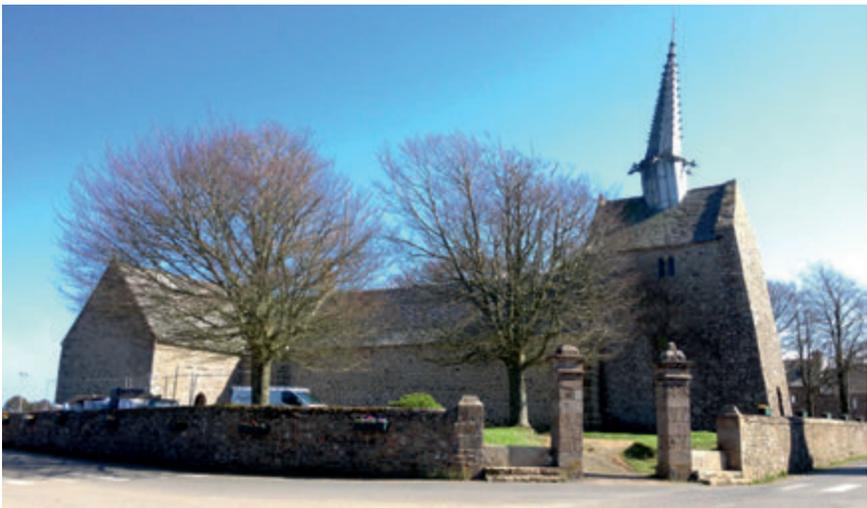
Figure 1 – Plougrescant, chapelle Saint-Gonéry, vue d'ensemble de l'extérieur (cl. Agence Artène)

Plusieurs aspects marquent tout visiteur de la chapelle (fig. 1) : son clocher penché, son avant-corps occidental massif et ses lambris peints viennent en première place. Si l'histoire moderne de la chapelle Saint-Gonéry est assez bien connue grâce à plusieurs inscriptions présentes sur l'édifice narrant les réparations ou constructions, la période antérieure au xvii^e siècle reste difficilement accessible. Les objets mobiliers, décors et charpente de l'édifice nous donnent cependant les indices permettant de retracer son histoire. Cet article tente une synthèse des connaissances historiques actuelles sur la chapelle et ouvrira quelques perspectives de recherche. L'association des amis de Saint-Gonéry ayant publié une somme très complète sur l'édifice¹, je ne ferai qu'une description rapide de la voûte lambrissée.

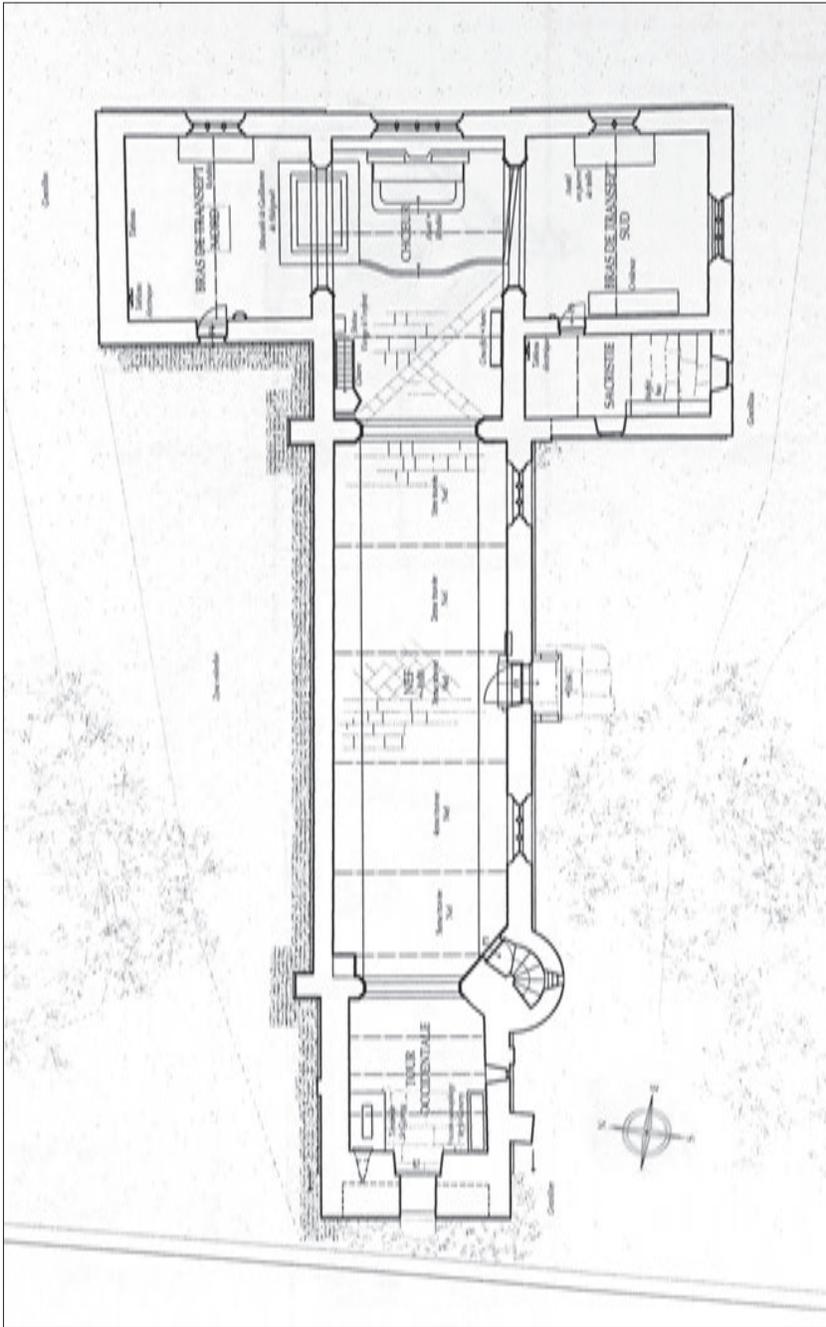
Figure 2 – Plougrescant, chapelle Saint-Gonéry, plan de l'édifice (réal. C. Batard, Agence Artène, 2011)

Classée monument historique le 19 janvier 1911, la chapelle est un édifice orienté, disposant d'une longue nef simple d'une longueur totale de 36,43 mètres et d'un chevet plat à deux bras de transept, formant un tau, dont la largeur est de 21 mètres (fig. 2). Une sacristie en appentis est accolée à l'ouest du bras sud du transept. À l'ouest de l'édifice, un imposant massif en forme de tour tronquée, dont certains murs mesurent plus de 2,40 mètres de large, est réputé être l'oratoire originel de saint Gonéry. C'est sous cette tour que sont actuellement abrités le tombeau dit de saint Gonéry, érigé en 1614, et un sarcophage mérovingien qui participe de la légende du saint. À l'intérieur, le vaisseau est couvert d'une voûte lambrissée en plein cintre placée sur une charpente de type « armoricaine », dont les entrails sont ornés d'engoulants. Des sablières sculptées sont encore présentes dans les bras nord et sud du transept et les blochets sont eux aussi décorés : végétation, hommes et animaux fantastiques en sont les principaux ornements.

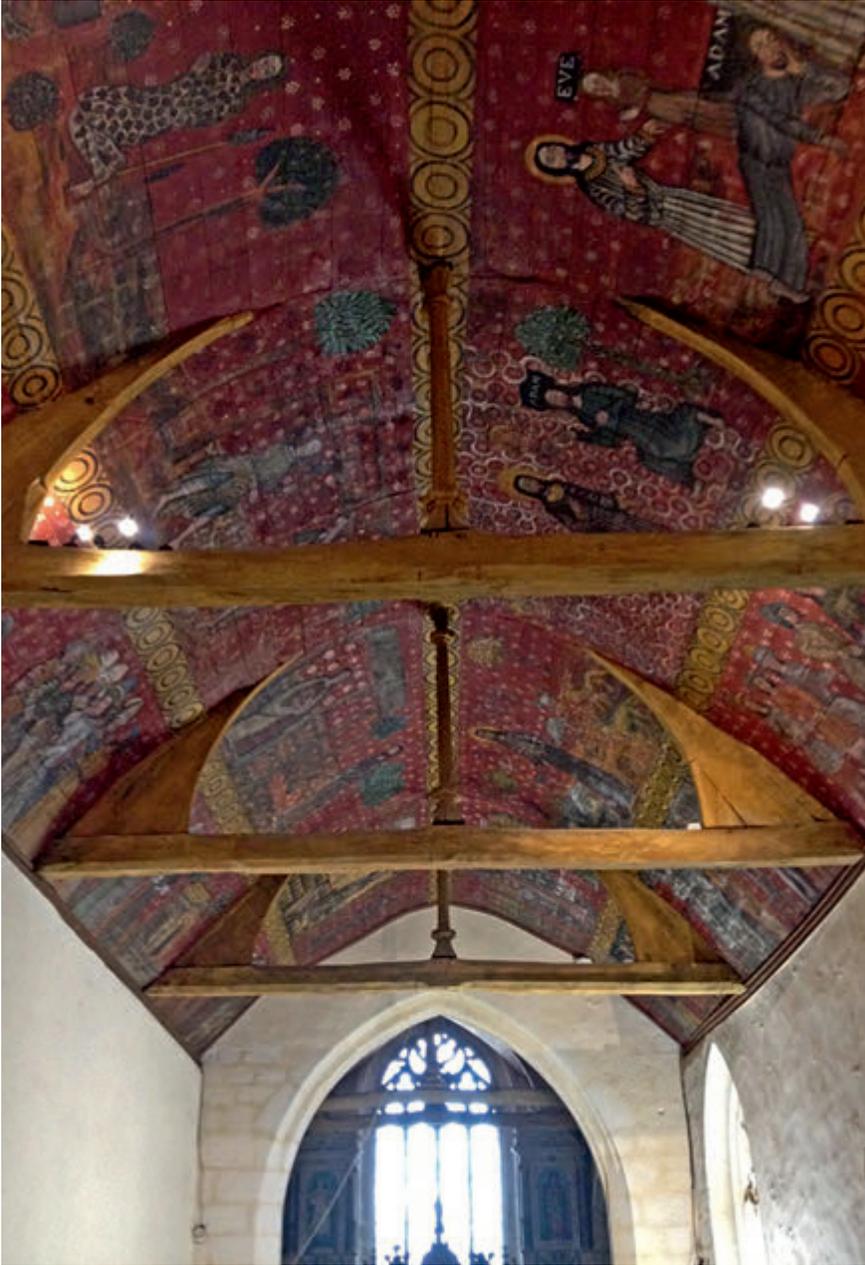
Figure 3 – Plougrescant, chapelle Saint-Gonéry, vue d'ensemble de la nef et de ses lambris (cl. Agence Artène)

Plusieurs inscriptions et chronogrammes donnent la succession des travaux pendant l'époque moderne : quatre grandes phases peuvent être identifiées, qui interviennent après la construction de la tour. La première phase datée se déroule fin ^{xv}^e-début ^{xvi}^e siècle avec la construction de la nef et du transept. La charpente de la nef est datée entre 1479 et 1494 grâce aux dernières études dendrochronologiques³ et est mieux connue grâce aux travaux de Corentin Olivier⁴. Bien qu'appartenant à un type de charpente apparente, il est évident que, très peu de temps après sa mise en place, un lambris peint est posé, orné de la représentation des scènes de la Genèse et de la Passion du Christ sur deux registres (fig. 3).

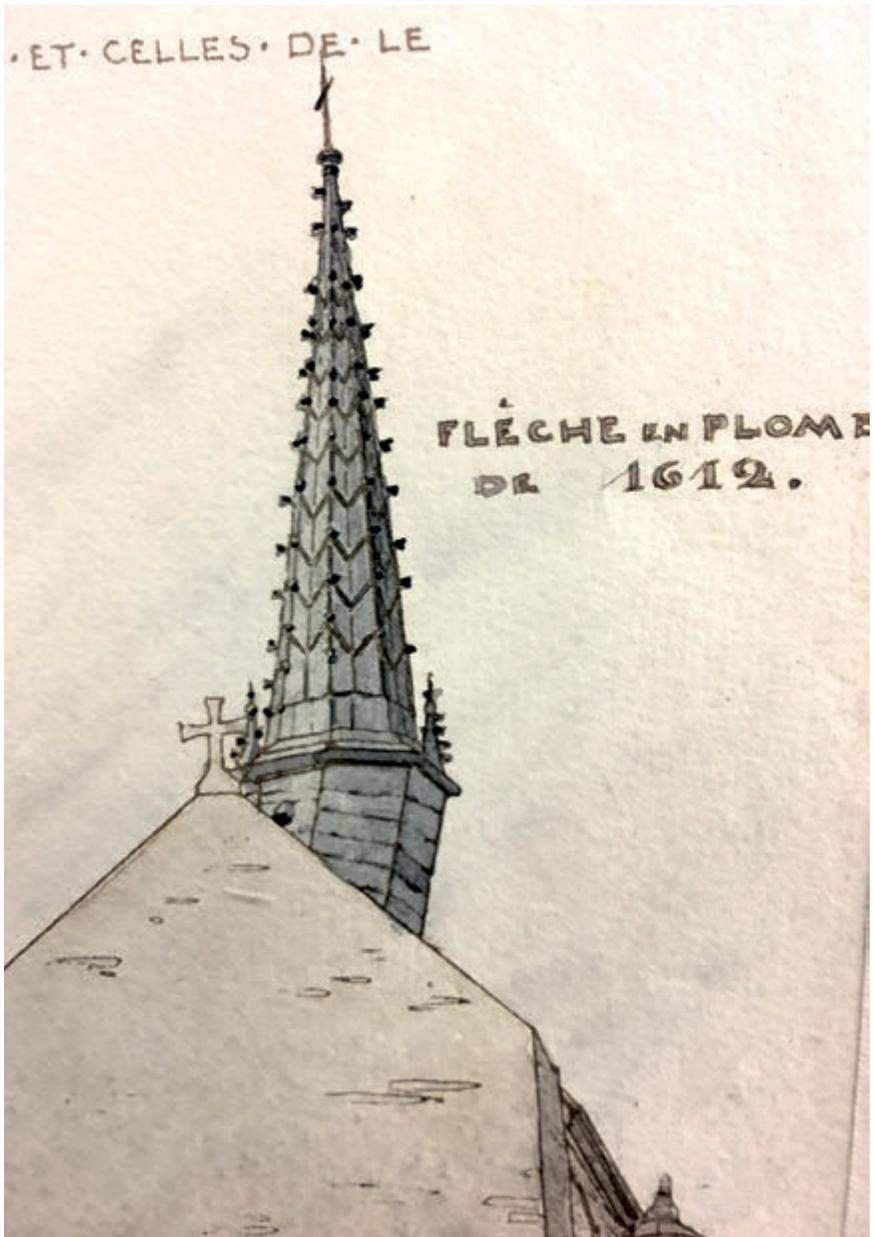
Figure 4 – Plougrescant, chapelle Saint-Gonéry, HAUBOLD, Bernard [architecte en chef des monuments historiques], Flèche en plomb de 1612, dessin, 1909, détail (Médiathèque du patrimoine, 0082/022/2010, n° 013261, cl. C. Jablonski)

Une flèche ornée, penchée, prend place sur la tour. Sa structure est en bois, recouverte actuellement de feuilles de zinc. Son aspect est celui d'une flèche à la forte inclinaison, dressée sur une base hexagonale qui forme le fût, qui lui est vertical. Une ornementation est encore présente : crochets sur les parties droites, gargouilles sur le haut du fût de la base, mais les photographies et cartes postales anciennes montrent que la flèche a été modifiée à plusieurs reprises. Sur les documents graphiques d'avant les années 1930, le fût est penché vers le sud, la flèche est droite (fig. 4). On peut également voir des plaques de plomb plus ornées que les plaques de zinc qui les ont remplacées. Des pinacles étaient en outre présents : ils ont été retirés pour des motifs de poids, mais certains sont encore conservés dans la chapelle. La flèche recevait, quant à elle, des motifs à chevrons, animant le tout d'une forme clairement revendiquée comme gothique, malgré sa datation de 1612. L'inscription sur plomb datant la construction de la flèche est toujours présente sur la base du clocher, sa couleur plus brune correspondant à la patine naturelle du matériau. Elle indique que Maurice Guen, gouverneur de la chapelle, la fit bâtir en 1612 : « 1612:MORICE:GVEN:GOUVERNEUR:FET:PAR:ME:P:G ».

Les explications de l'inclinaison notable de la flèche de Saint-Gonéry se concentrent sur la fragilité de la charpente par rapport aux nombreuses plaques de plomb et ornementations qui y étaient fixées : ce type de couverture en plomb n'est pas exceptionnel, en particulier sur les édifices de prestige, mais il est rare qu'il ait été conservé. Ce déversement de la flèche ne peut être dû à une fantaisie du maître charpentier. Il est lié à un problème structurel apparu au début du ^{XX}^e siècle. Les travaux se succédèrent alors durant trente ans pour tenter de remédier à ce souci de stabilité. Il est en effet notable que jamais les textes antérieurs au ^{XX}^e siècle ne parlent du déversement de la flèche, alors que sont mentionnés systématiquement le tombeau de Guillaume du Halgouët, la statue en albâtre de la Vierge, le chef reliquaire de Saint-Gonéry¹⁰. Il est probable que la construction de l'église Saint-Pierre,

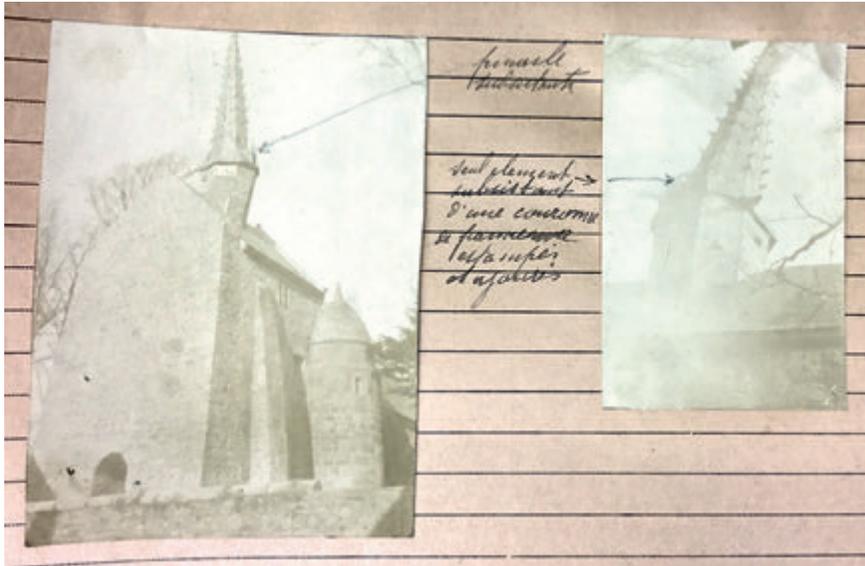
Figure 5 – Plougrescant, chapelle Saint-Gonéry, la flèche de la chapelle, photographie annexée au rapport de l'architecte en chef Vorin du 10 mai 1929 (Médiathèque du patrimoine, 0080/044/0007, Plougrescant, chapelle Saint-Gonéry, cl. C. Jablonski)

En 1911, année du classement, le rapport de l'architecte en chef Bernard Haubold, à la suite de la saisine du député-maire de Kerguézec¹¹ alertant l'administration sur l'état de l'édifice¹², liste les travaux nécessaires : la flèche et son inclinaison inquiètent. C'est durant la campagne de travaux des années 1913-1914 que les enduits intérieurs disparaissent et que sont rejointoyés au ciment les murs intérieurs et extérieurs. Las, à nouveau en 1928, l'architecte ordinaire Lefort¹³ signale que la flèche penche de plus en plus¹⁴. La maîtrise d'œuvre est confiée à l'architecte en chef des monuments historiques Vorin¹⁵, mais ils ne peuvent débiter qu'en 1933¹⁶. Il s'agit de réparations ponctuelles : Prieur¹⁷ en 1935 atteste que les travaux sur la flèche sont terminés, la charpente consolidée par des ferrures et « le revêtement en plomb à la base de la flèche a été remanié ». Un cliché de 1949¹⁸ montre en effet la flèche avec ses anciennes plaques de plomb ornées. En 1933, lors d'une seconde phase de travaux des gargouilles avaient été ajoutées sur le modèle de l'unique qui subsistait, ainsi que des pinacles, sur le modèle des deux encore visibles sur les clichés des années 1920. On ajouta entre les pinacles des reliefs à motifs de paons affrontés devant la fontaine de vie, également sur le modèle subsistant (fig. 5). À nouveau en mauvais état à la fin de la dernière guerre, on décide en 1955 de procéder une nouvelle fois à la réparation de la flèche. Les feuilles de plomb de la base octogonale sont remplacées, mais on conserve la plaque commémorative de 1612, dont la couleur contraste désormais avec le reste de l'habillage. Il semble qu'en 1958, les pinacles et reliefs sont déposés en raison de
