Le manoir du Mée, Guéhenno

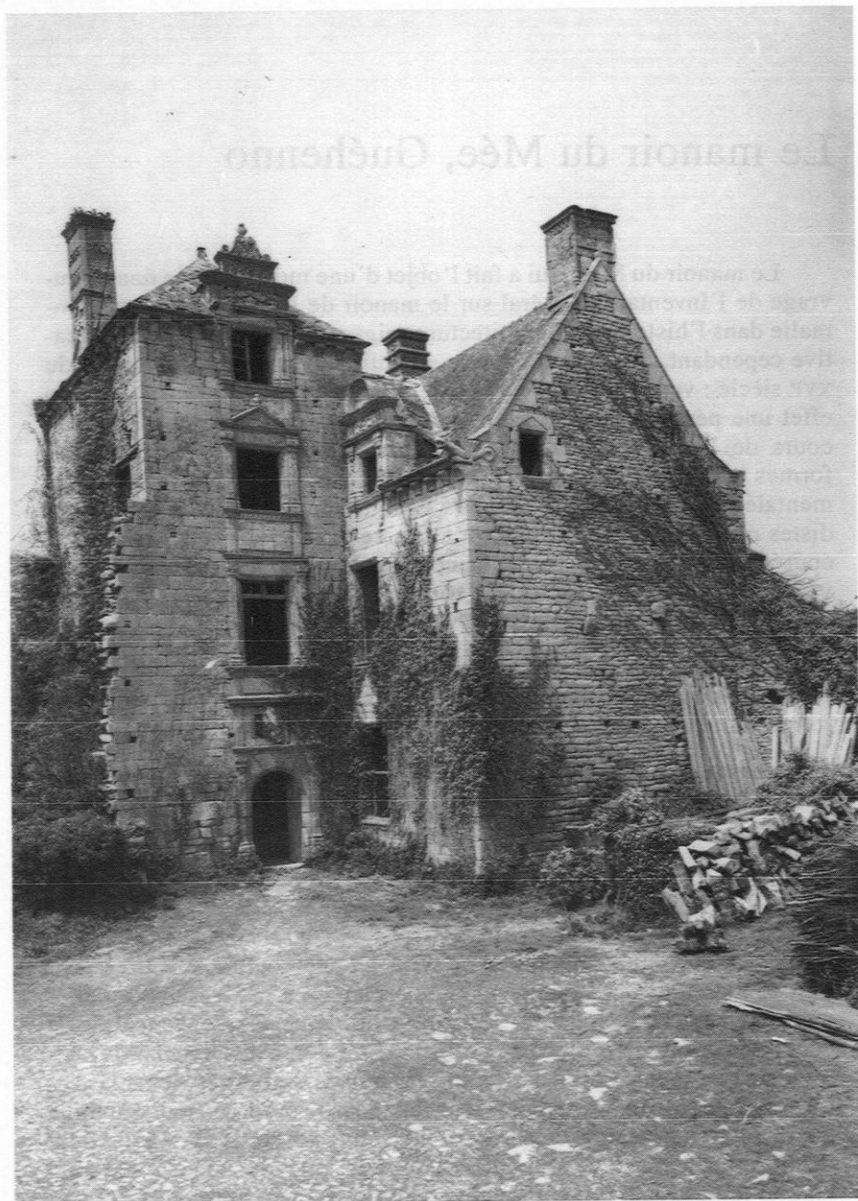
Élévation antérieure sud. État en 1991 avant restauration.
(Cl. Inventaire Général, Artur-Lambart)

C'est une confrontation de ce type, un peu complexe, entre tradition et modernité qui permet de comprendre Le Mée. Incontestablement le décor est moderne : la travée ordonnancée de l'escalier, le décor des corniches et lucarnes à frontons, l'étonnante souche de cheminée de ce même corps d'escalier, les appuis à godrons, les pilastres à cercles et losanges alternés : tout ici appartient au vocabulaire de la Seconde Renaissance, et permet de dater l'édifice vers 1570. Seul détail qui échappe à ce style, la crossette du pignon sud sculptée d'un animal fantastique, qui appartient encore au monde gothique.

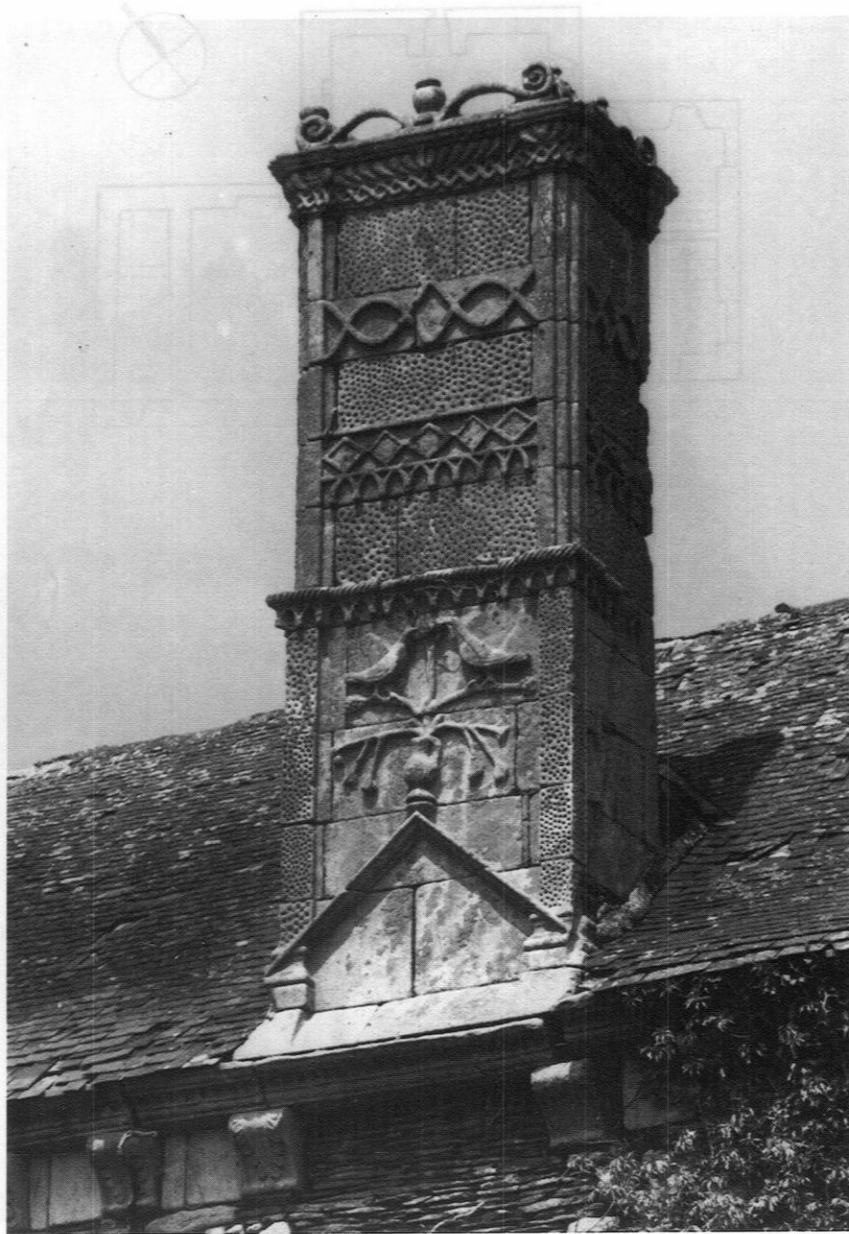
Souche de cheminée du corps de logis
(Cl. Inventaire Général, Artur-Lambart)
