M É M O I R E S

TOME XCIV • 2016

Bernard LEPRÊTRE et André CORRE

Le château de Boutavent en Iffendic

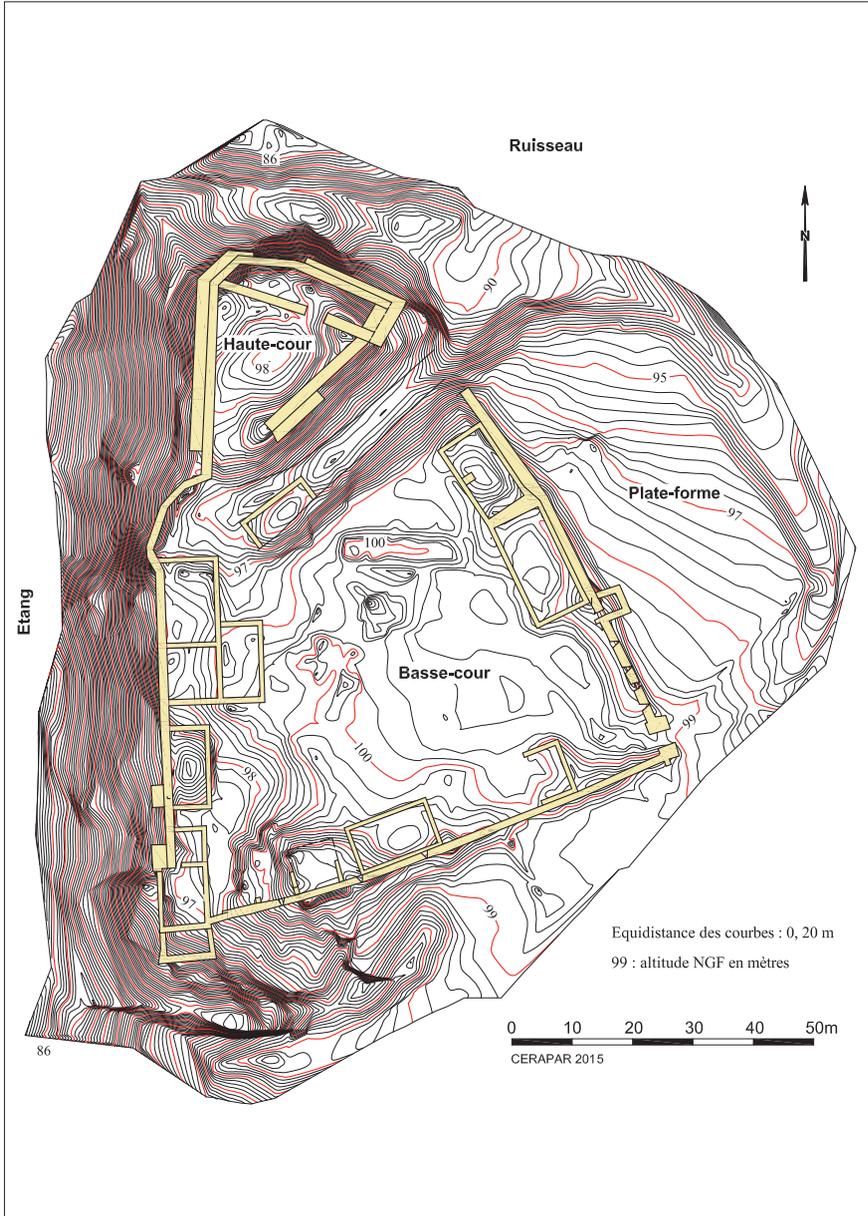
Figure 2 – Relevé topographique (DAO CERAPAR)

Les résultats du relevé topographique et de l'étude du bâti (fig. 2 et 3)

Le site se trouve sur un promontoire à la jonction de deux cours d'eau, le ruisseau de Boutavent et un de ses affluents. D'une surface de près de 6 500 m², le château est constitué principalement de deux enceintes : une haute-cour et une basse-cour. Le fossé qui les sépare a une direction sud-ouest/nord-est. Il a une ouverture de 15 mètres en partie haute et une profondeur qui varie de 4 mètres dans la partie nord-est à 1,50 mètre à son extrémité sud-ouest³².

Le relevé topographique permet de visualiser l'emprise de la haute-cour qui occupe une surface intérieure de 500 m². Elle a une forme triangulaire avec des côtés de 30 à 40 mètres de longueur³⁴. C'est une enceinte avec des talus périphériques encore bien visibles de 2,50 à 4 mètres de hauteur sur les côtés sud-est et nord. À l'ouest, le long des abrupts au-dessus de l'étang, le talus ne mesure plus que 1 à 1,5 mètre de hauteur. Un mur couronne l'ensemble des talus de la haute-cour.

Le relevé topographique permet de visualiser une basse-cour en forme de quadrilatère irrégulier de 4 300 m² de surface avec des talus de terre recouvrant des murs.

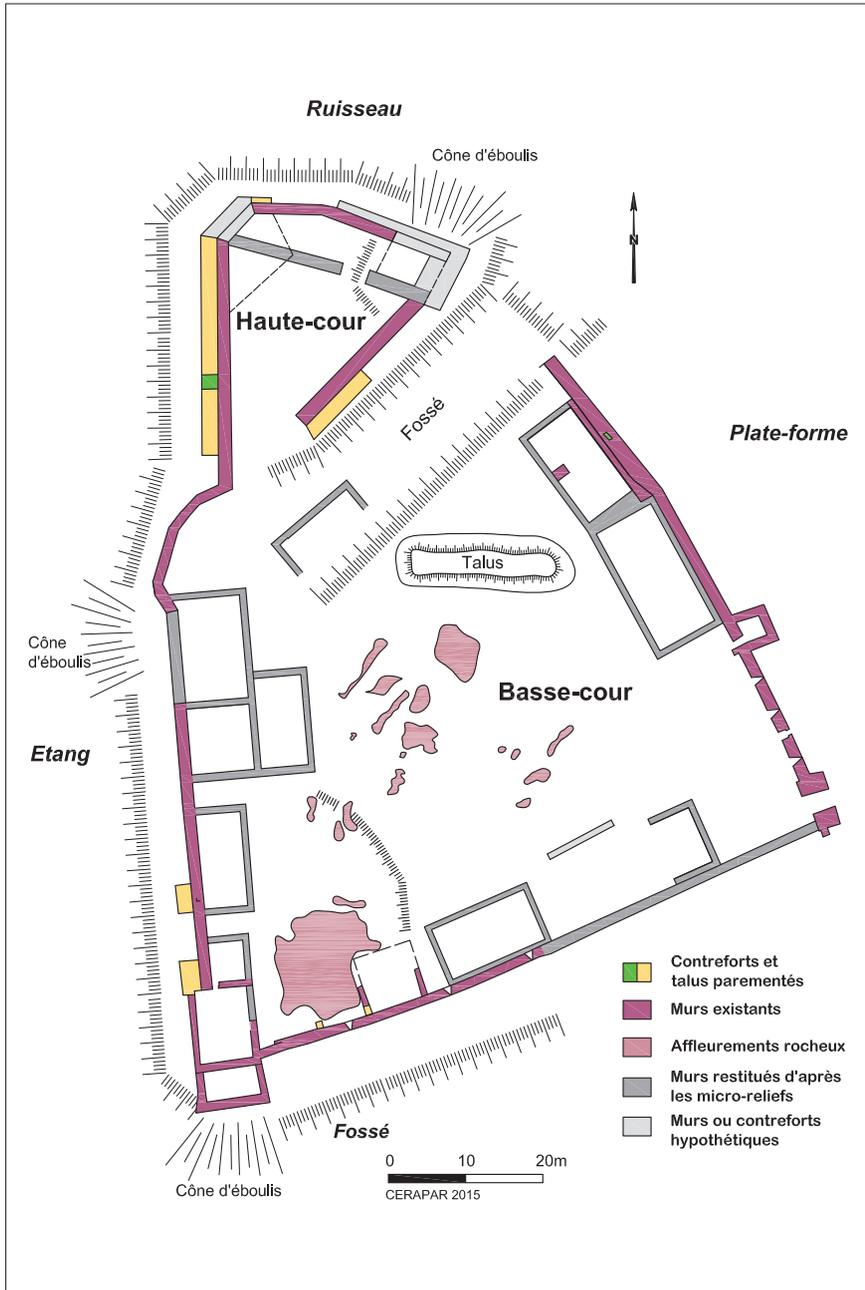
Figure 3 – Hypothèse de restitution du plan du château (DAO CERAPAR)

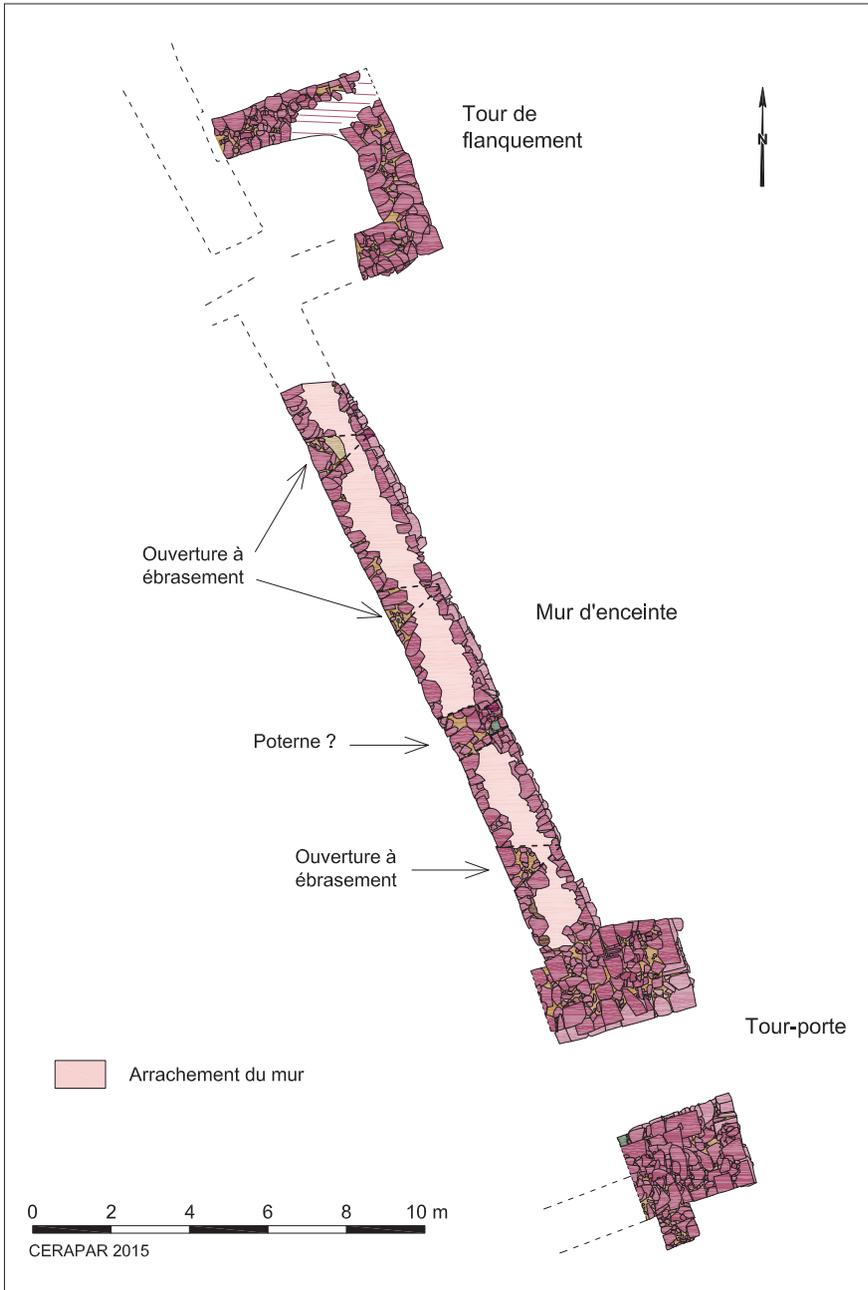
Figure 4 – Courtine nord-est : plan des vestiges mis au jour lors du sondage de 2015 (DAO CERAPAR)

Il s'agit du premier sondage archéologique sur le site du château de Boutavent³⁹. L'objectif était de comprendre l'architecture d'une partie du mur d'enceinte nord-est de la basse-cour avant sa restauration. À cette occasion, des éléments totalement inconnus à ce jour sont apparus : une possible poterne et trois ouvertures à ébrasement dans la muraille, une tour-porte à l'angle sud-est de l'enceinte et une tour carrée au milieu de la courtine (fig. 4).

Le dégagement partiel de la muraille a permis d'émettre l'hypothèse que le parement intérieur est conservé sur au moins 2 mètres de hauteur, alors que celui de l'extérieur ne dépasse pas quelques dizaines de centimètres. Ce dernier a été systématiquement démonté par les démolisseurs, laissant visible le blocage intérieur (fig. 5). Sur toute la partie fouillée, le mur a une épaisseur d'1,50 mètre. Une semelle débordante, avec au moins deux assises, a été découverte côté extérieur.

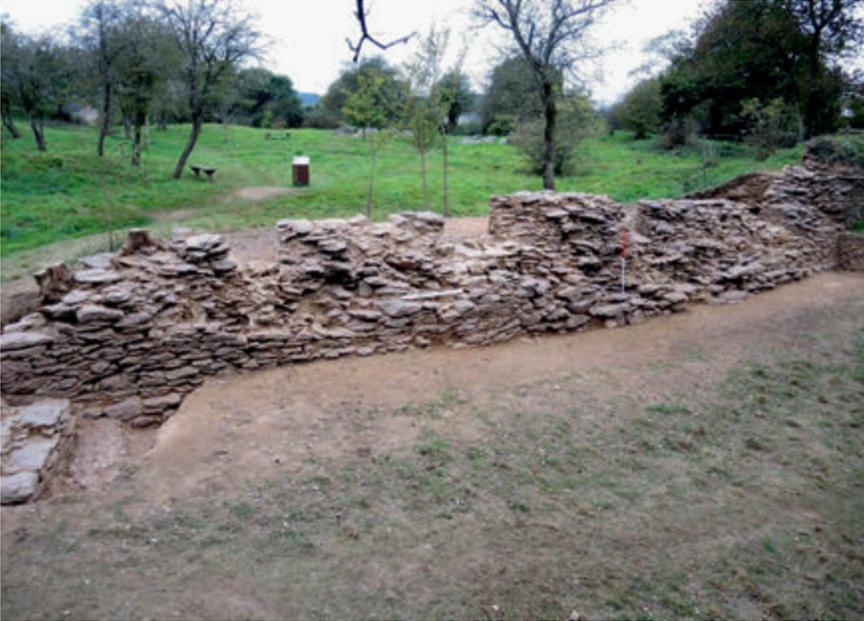
Figure 5 – Le mur de couraine nord-est avec ses ouvertures et l'arrachement des pierres (cl. CERAPAR)

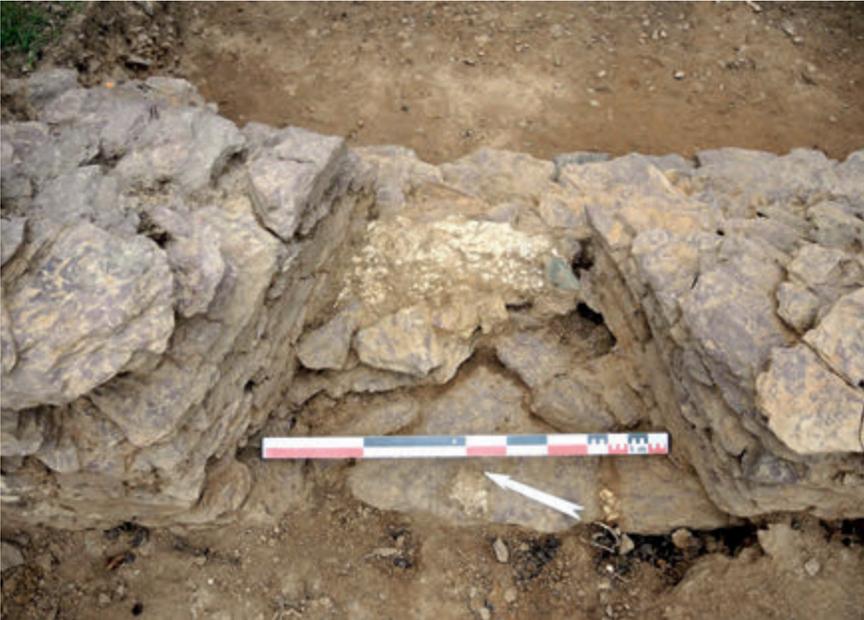
Figure 6 – Ouverture à ébrasement dans la couraine nord-est (cl. CERAPAR)

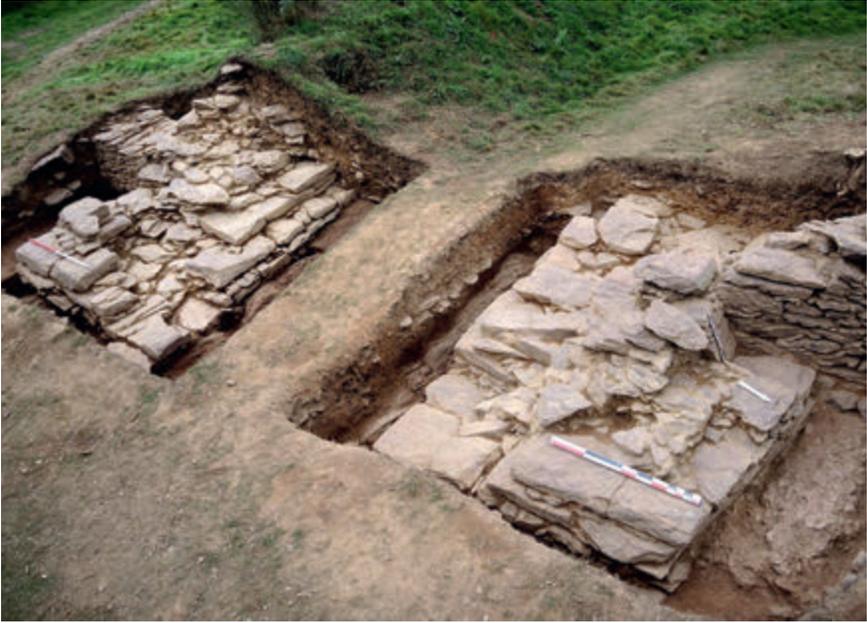
Figure 7 – Les bases de la tour-porte (cl. CERAPAR)

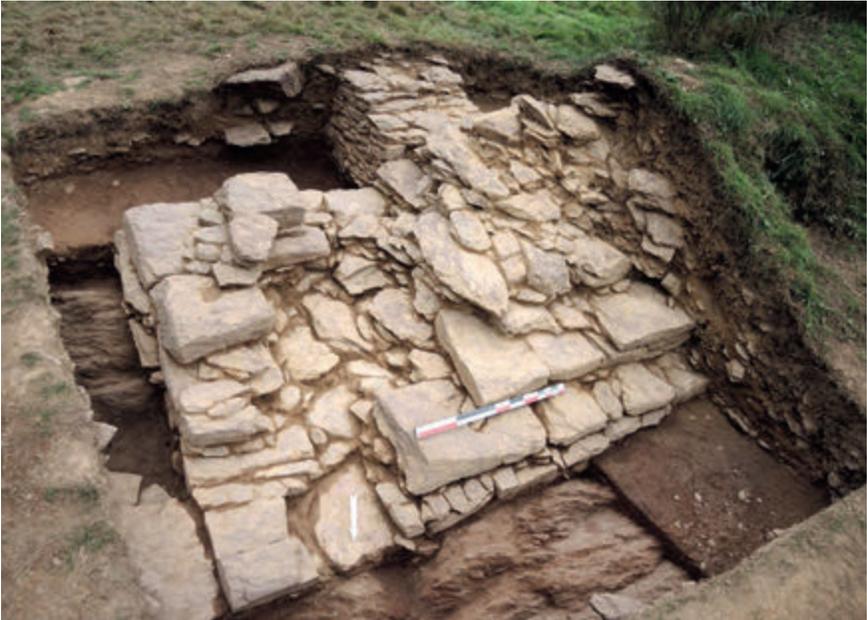
Figure 8 – Détail du massif sud de la tour-porte (cl. CERAPAR)

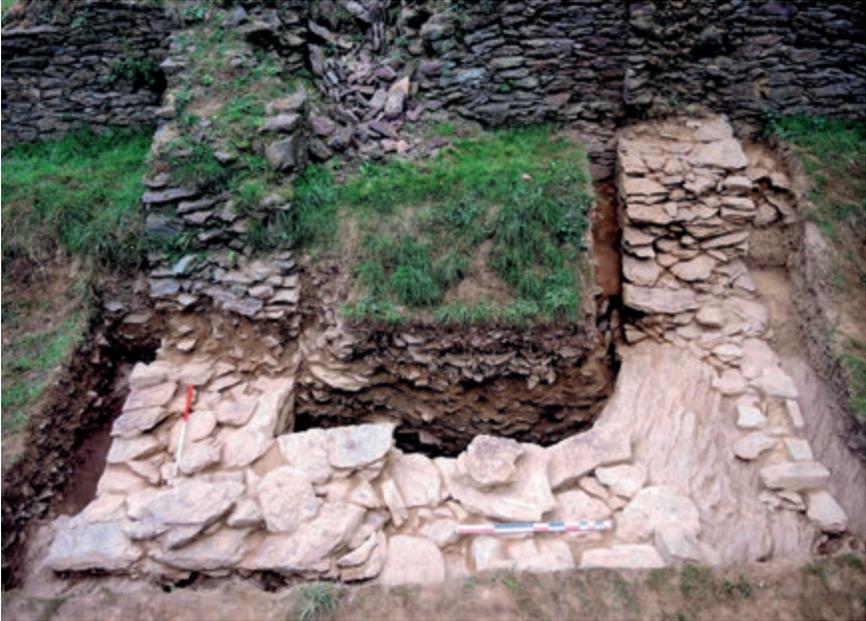
Figure 9 – Les bases de la tour de flanquement et l’affleurement de schiste (cl. CERAPAR)

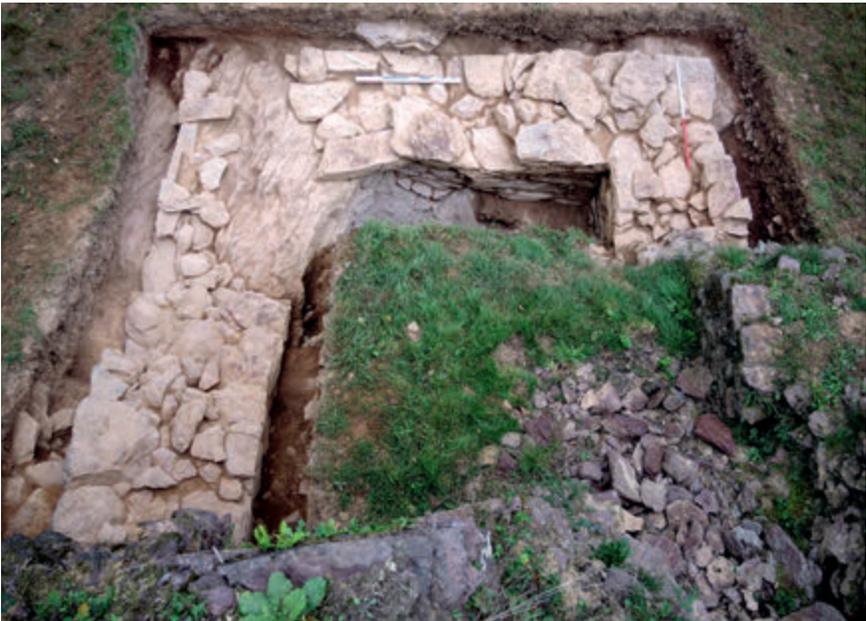
Figure 10 – La tour vue du mur nord-est de la courtine (cl. CERAPAR)

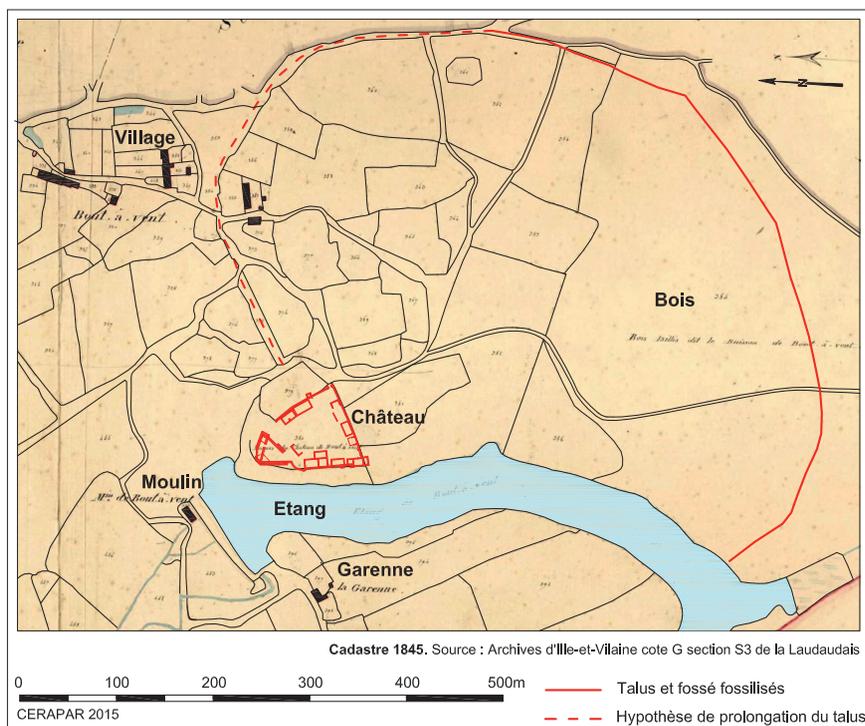
Figure 11 – L'environnement du château avec son probable parc à gibier (DAO CERAPAR)
