# Recherches et découvertes archéologiques récentes à l'abbaye de Beauport (1995-2012)

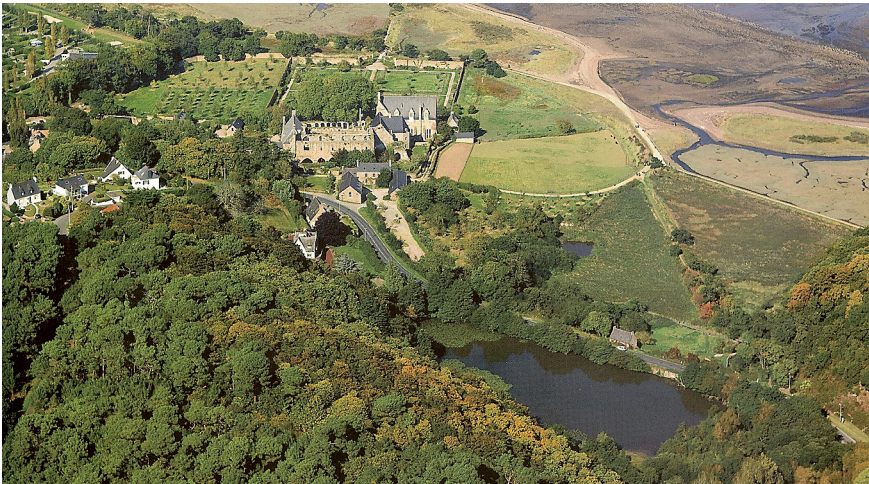
Figure 1 – Site de Beauport (cl. H. Gaud)

Entre terre et mer, le site de Beauport s'annonce comme un lieu de confluence, une interface entre zones arables et forêts d'un côté et de l'autre un littoral nourricier ouvert aux échanges maritimes (fig. 1). Installée à la proue d'un terrain rocheux situé entre deux vallons creusés par des ruisseaux côtiers, l'abbaye est abritée des vents du nord-est par une anse naturelle. Le terrain étant légèrement en pente, les bâtiments sont édifiés sur deux terrasses construites successivement du sud vers le nord. Le chantier a commencé par l'église au sud, le cloître au centre et les bâtiments conventuels à l'ouest et à l'est, et s'est poursuivi par le réfectoire au nord, puis hors clôture par le bâtiment au duc<sup>4</sup> (fig. 2). Mais l'étude hydraulique de l'abbaye implique d'embrasser

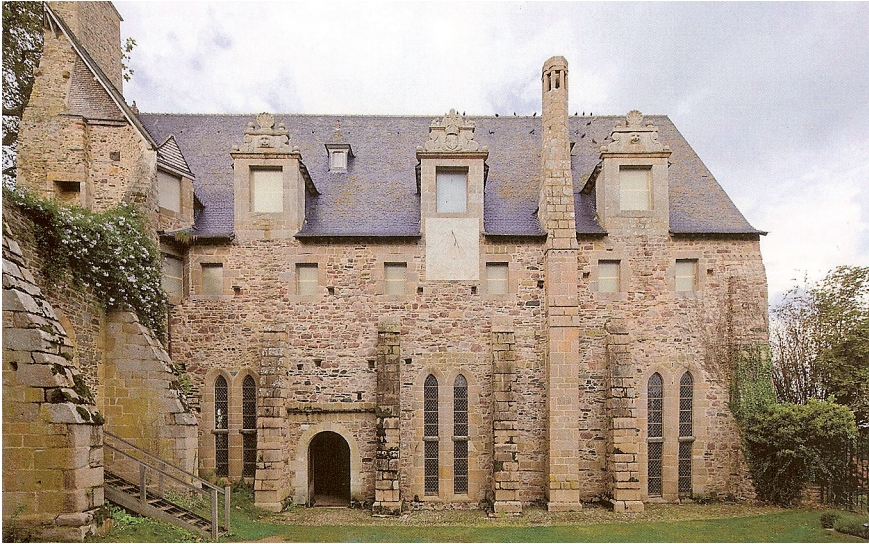
Figure 5 – Vue du bâtiment au Duc (cl. H. Gaud)

Situé à l'extérieur de la clôture monastique, le bâtiment au Duc (fig. 5) n'en demeure pas moins, même après les fouilles programmées entre 1997 et 1999, une énigme historique et archéologique.

l'analyse des vestiges archéologiques et du mobilier fut décevante, car elle ne permit pas d'identifier les objets fabriqués à partir des fours, et ces derniers ne semblaient pas avoir de relations avec le canal<sup>14</sup>. Cependant, de petits objets furent fabriqués dans la salle du XIII<sup>e</sup> siècle jusqu'au début du XV<sup>e</sup> siècle. Les archéologues décidèrent alors de déblayer le canal. La partie amont de l'édifice, obturée par un énorme éboulis, ne put être explorée, si bien que sa liaison avec le bief du moulin reste à ce jour virtuel bien qu'évidente. Dans la partie aval fut découvert un système de vannes pouvant être actionné à partir d'un passage situé dans le réduit occidental ; mais la faible pente du canal ne permettait pas d'envisager une activité énergétique. Fanny Tournier élimina l'hypothèse d'un canal d'évacuation de latrines, dont la présence au premier étage au-dessus du canal est plus que probable. Situé à 3 mètres en dessous du sol actuel, le collecteur fut entièrement déblayé tout le long du bâtiment au prix d'un travail épuisant de toute l'équipe : archéologues, étudiants et bénévoles des Amis de Beauport et de la Société d'études historiques et archéologiques du Goëlo (SEHAG). Les parements intérieurs de l'ouvrage sont constitués de moellons de grès calés avec des plaques de schiste ou de grès reliés par un mortier de chaux blanc. Aucune reprise de maçonnerie

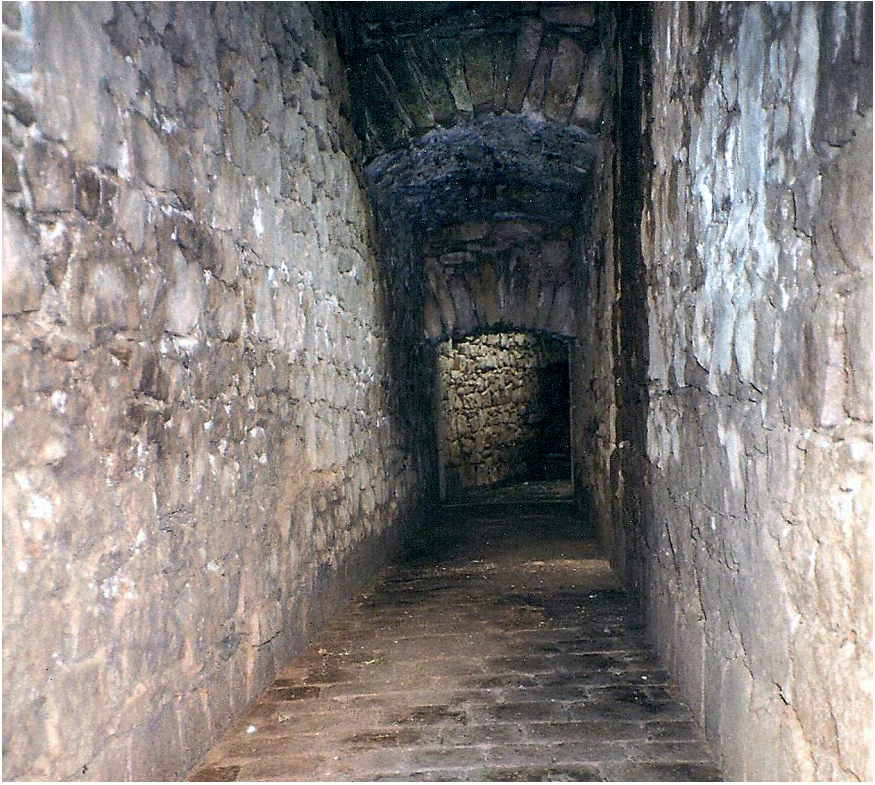
Figure 6 – Vue du canal du bâtiment au Duc (cl. Amis de Beauport)

Sa façade nord est bâtie au-dessus d'un canal qui est resté comblé jusqu'en 1998 (fig. 6). Confié à l'AFAN<sup>13</sup> sous la direction de Fanny Tournier, les fouilles devaient précéder la restauration du bâtiment engagée à l'initiative du Conservatoire du littoral et apporter des réponses sur sa chronologie et sa fonction. Pour les archéologues, il était tentant d'émettre l'hypothèse d'un lien entre la présence du canal et la proximité du moulin des religieux situé près du pignon est du bâtiment. De plus, la présence de deux réduits à chaque extrémité du mur nord et surplombant le canal incitait les archéologues à chercher un lien entre le canal et les activités se déroulant dans la salle. Les campagnes de fouilles qui se déroulèrent dans la partie orientale de la salle basse de 1997 à 1999 (fig. 7) suscitèrent de nombreuses espérances. En effet, six petits fours de bronziers furent mis à jour dans la partie orientale de la salle au duc ; mais

n'a été détectée. Le remplissage était constitué de pierre et d'argile recouvrant un niveau argileux, puis deux autres couches de vase et de sable qui ont livré un abondant mobilier céramique recelant de nombreux tessons de faïence du XVIII<sup>e</sup> siècle. Le fonds est plat et recouvert de dalles de granit soigneusement appareillées. Les fouilles ont permis de restituer la monumentalité de ce collecteur digne des plus grands établissements monastiques. Sa fonction reste cependant mystérieuse ; mais il est fort possible qu'il soit à l'origine un collecteur de drainage récoltant les eaux pluviales et usées dans une zone très humide ; en effet, le bâtiment au Duc se trouve en contrebas de l'enclos conventuel. Les eaux de ruissellement se dirigent naturellement vers le nord (la mer) et le canal permettait un drainage d'autant plus efficace que l'abbaye était aussi menacée par la mer. La construction d'un grand canal était donc nécessaire. Édifié après les bâtiments claustraux, le bâtiment au Duc est adossé au collecteur qui suit la pente vers le nord-ouest avec un pendage de 2 cm/m. Ceci explique que le bâtiment n'est pas raccordé à angle droit avec les autres bâtiments de l'abbaye.

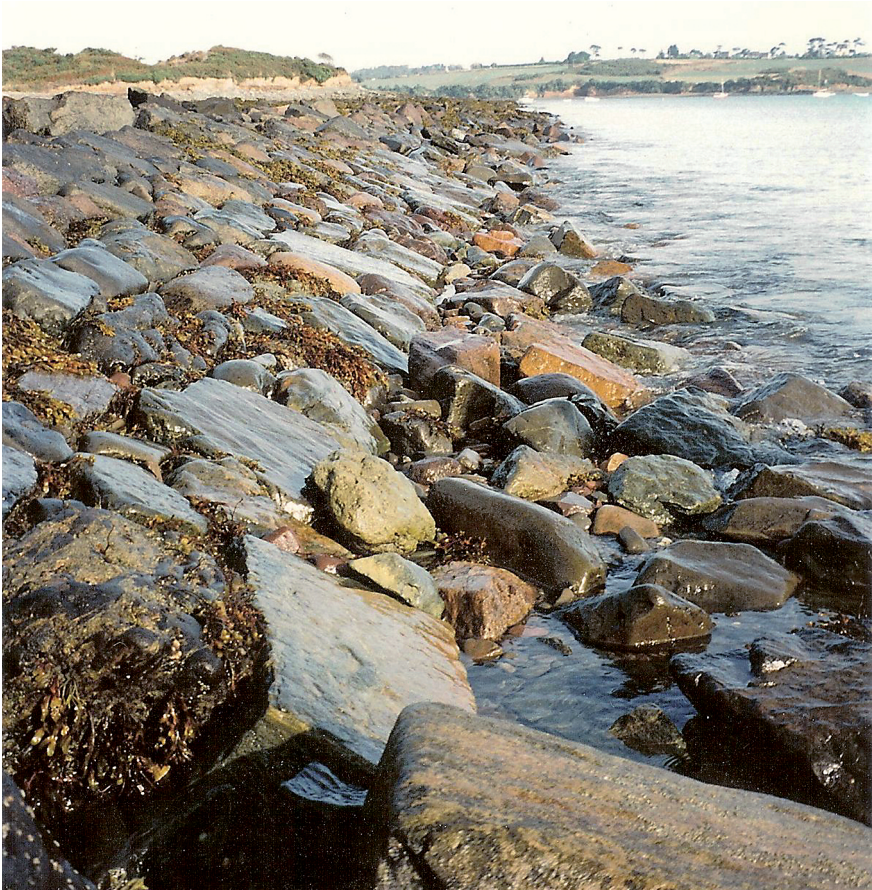
Figure 9 – Vue du talus de Beauport (cl. Amis de Beauport)

La digue nommée « talus de Beauport » constitue la protection la plus éloignée de l'abbaye afin de protéger la submersion des vergers et des jardins en cas de tempête et de grande marée. Construite en terre avec un solide empierrement en plan incliné côté mer (fig. 9), le talus est en réalité une chaussée de 4 mètres de large sur 750 mètres de long tendue entre la grève de Kerarzac et l'îlot de Cruckin. Son existence est attestée en 1283 dans une charte d'Henri d'Avaugour<sup>20</sup> (fils d'Alain de Goëlo, le fondateur de l'abbaye). On peut donc supposer que l'ouvrage nécessitant des travaux considérables fut édifié au cours du XIII<sup>e</sup> siècle. Entre les jardins de l'abbaye et le talus

selon le témoignage du chanoine Le Sage : « Cette digue est large, plantée de plusieurs rangs d'arbres et séparée des vergers et des jardins par les deux grands étangs. Elle nous sert tout à la fois de promenade et de rempart contre les entreprises du fougueux élément<sup>22</sup> ».

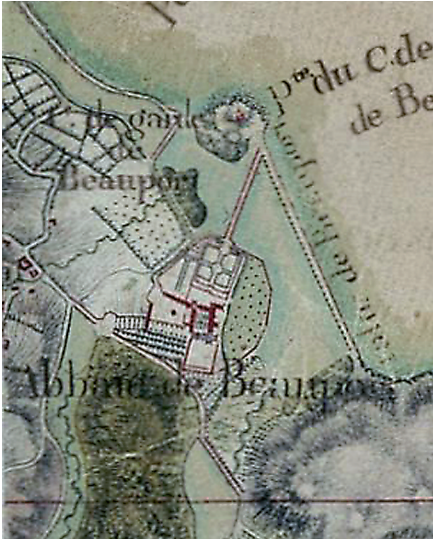
Figure 10 – extrait de la *Carte des côtes de Bretagne des ingénieurs du roi* (Service historique de la Défense, J 10 C 289 ; extrait de la carte n° 12 B1 : « Baie de Beauport »)

La carte des côtes de Bretagne relevée par les ingénieurs du Roi (fig. 10) confirme ces affirmations, car on peut y voir sur le talus deux rangées d'arbres<sup>23</sup>. Aujourd'hui tout est dévoré par la mer et il est difficile d'imaginer le paysage créé par les chanoines.

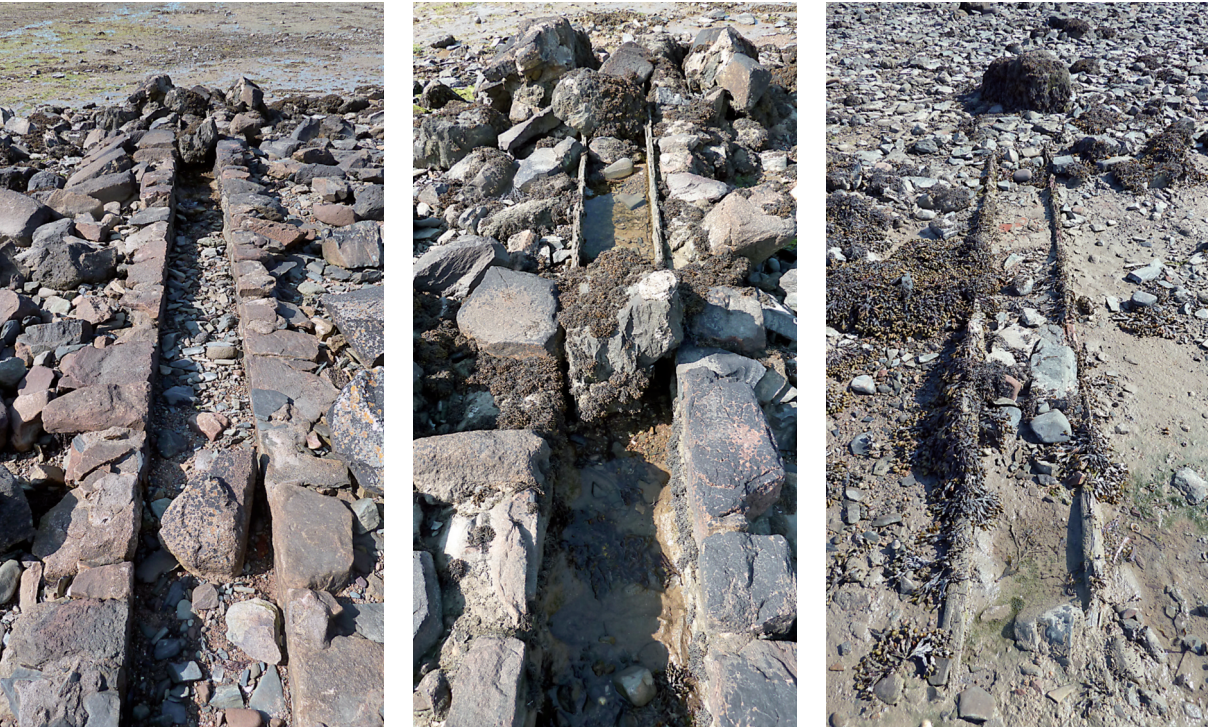
Figures 11a, b et c – Vues des conduites d'évacuation de l'étang salé (cl. Amis de Beauport)

Afin d'accroître la quantité d'eau atteignant le moulin, ils construisent une chaussée reliant la grève à l'ouest du ruisseau du Terron jusqu'à l'îlot de Cruckin<sup>25</sup>. Nommé « le pont de l'abbé » dans les archives de Beauport, cet ouvrage de 4 mètres de large était constitué d'un amalgame de glaise et de pierres et protégé par un rideau de pieux. Cet édifice subsista à peu près intact jusqu'à l'ouragan de 1924 et servait de chaussée à l'étang salé ; des conduits le traversaient et permettaient à l'aide de vannes de contrôler le trop-plein de l'étang et de le canaliser vers le moulin de Poulafret. En 1980, la violence d'une tempête permit à Sylvestre Guillou, instituteur en retraite à Kéridy, de découvrir une canalisation avec un revêtement en bois à l'intérieur. Cette structure est encore visible, mais elle est très menacée par les activités anthropiques. En 1997, Pierre Dheilly, des Amis de Beauport, entreprit une nouvelle reconnaissance et identifia une seconde canalisation, beaucoup plus ruinée (fig. 11).

s'étend une vaste zone humide d'eaux saumâtres nommée sur les cartes des xvii<sup>e</sup> et xviii<sup>e</sup> siècle « étang salé ». Il semble bien selon une autre charte d'Henri d'Avaugour de 1252 que cette lagune, vidée de son eau à marée basse, servait à la fabrication de sel ignigène, selon la technique du lessivage de sable salé suivi d'une cristallisation du sel dans des fours à bois. Cependant, il n'est plus question de cette production de sel au xiv<sup>e</sup> siècle. Chaque année les prémontrés consacrent d'importantes dépenses à la réparation du talus bousculé par la mer et les intempéries. La lutte devient permanente du xvi<sup>e</sup> au xviii<sup>e</sup> siècle. En 1731, le talus doit être renforcé par des pieux brise-lames<sup>21</sup> ; à cette date le moulin de l'abbaye est de plus en plus envahi par les eaux salées. Cependant, au fil des siècles le talus s'est peu à peu végétalisé. Il fut même planté d'arbres

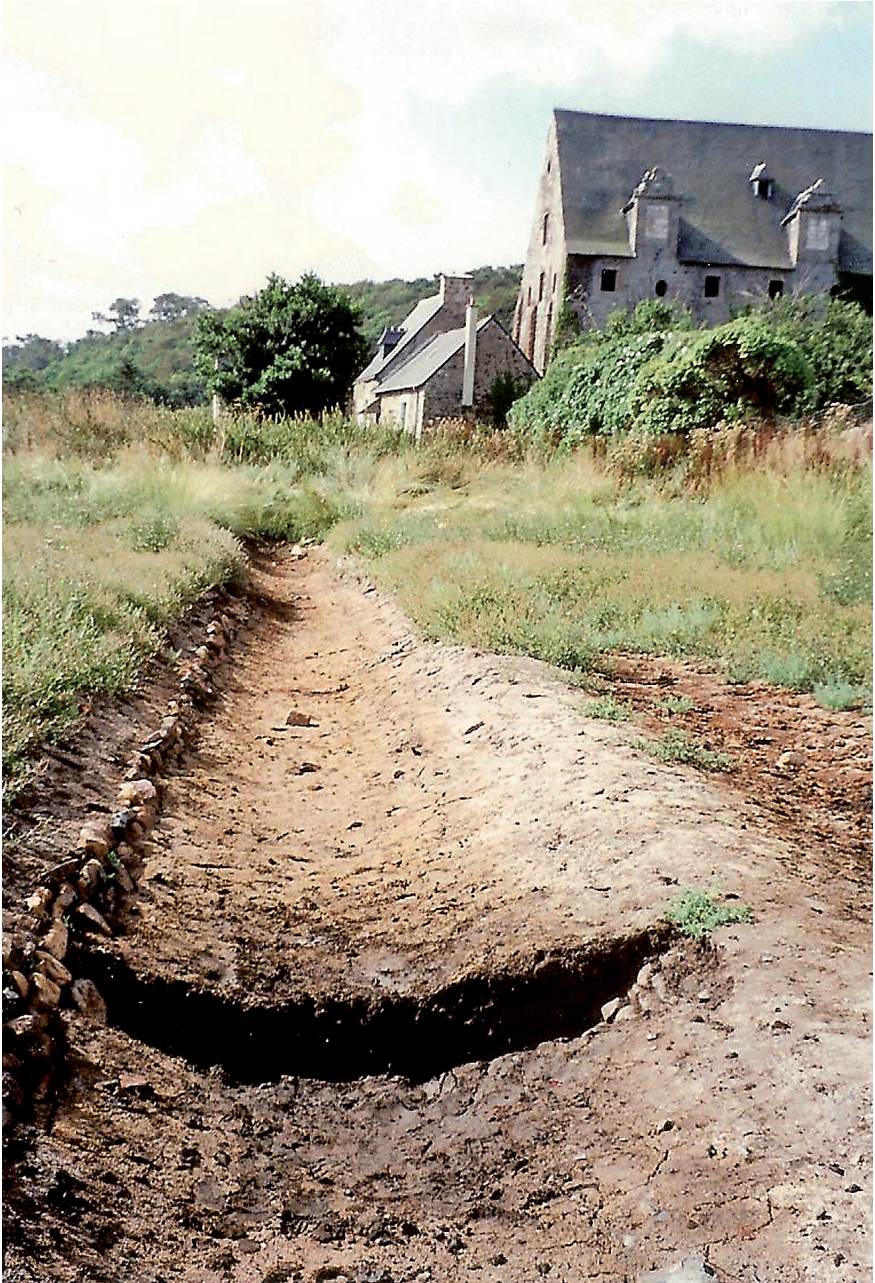
Figure 12 – sondage dans l'émissaire du moulin de l'enclos (cl. Amis de Beauport)

de Coz Pors et contribuait à drainer l'étang salé. Mais en 1759 un particulier, Roland Maros, ingénieur et entrepreneur, intenta un procès aux prémontrés sous le prétexte que le canal érodait certaines de ces propriétés qui se trouvaient à proximité ; la requête qu'il adressa aux juges royaux de Saint-Brieuc dénonce l'attitude des chanoines, « toujours ambitieux et avides d'accroître leurs revenus sans s'embarrasser au détriment de qui ». Au terme de dix ans de procédure, Roland Maros gagna son procès contre Beauport et fit démolir l'objet du litige<sup>31</sup>. Mais l'histoire à de curieux retournements : cinquante ans plus tard, en 1800, l'un des acquéreurs de l'abbaye, devenue bien national, fit édifier un moulin sur la chaussée de l'étang de Coz Pors et reconstruire un canal à l'emplacement de celui des chanoines. On peut d'ailleurs émettre l'hypothèse que les religieux de Beauport avaient peut-être dès le XVIII<sup>e</sup> siècle le projet de construire un moulin à cet endroit<sup>32</sup> afin de remplacer le vieux moulin de l'enclos inondé par la mer lors des fortes marées<sup>33</sup>.

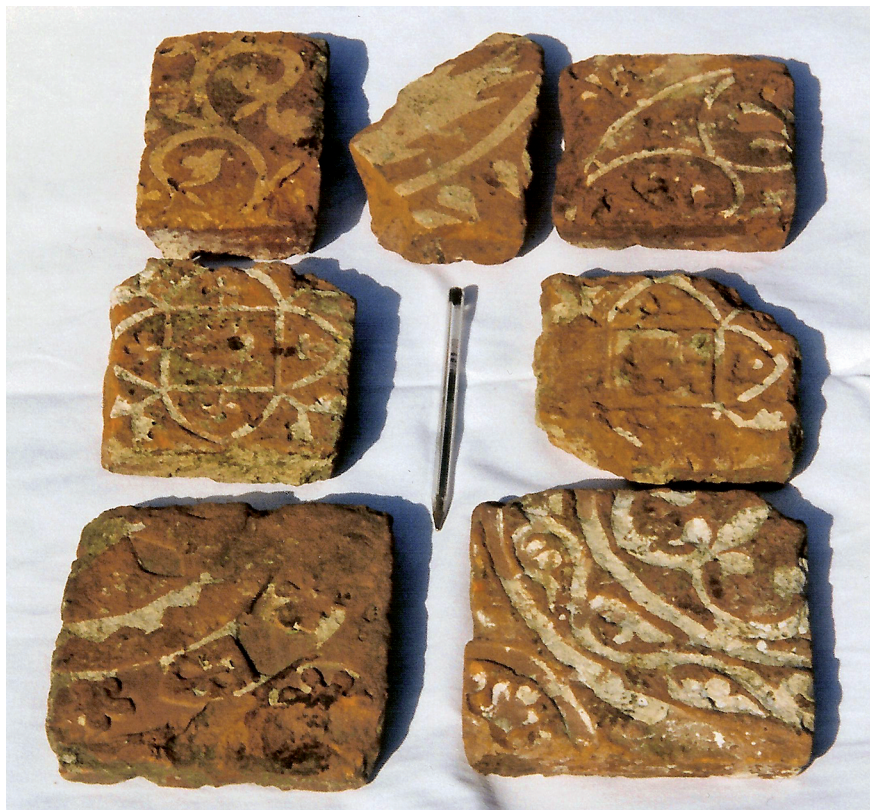
Figure 13 – carreaux de Beauport (cl. Amis de Beauport)

Dans la partie nord-est de la salle au Duc ont été relevées des empreintes en négatif de carrelages disposées en biais et couvrant une surface de 20 m<sup>2</sup> <sup>37</sup>. Des empreintes identiques ont été identifiées devant la cheminée sud. Il semble que la salle ait été carrelée au XV<sup>e</sup> siècle et que le foyer de la cheminée ait été rehaussée et carrelée. Vingt-quatre carreaux ou fragments de carreaux décorés ont été mis à jour à l'intérieur de la salle. Ces carreaux sont très voisins de ceux triés en 1996 par les Amis de Beauport et d'autres bénévoles dans un tas de déblais provenant du chauffoir<sup>38</sup> (fig. 13). Ces carreaux en pâte orangée présentent un décor estampé avec dessin en engobe crème et des traces de glaçure. Leur dimension varie de 11 sur 11 centimètres à 14 sur 14 centimètres. Les motifs de Beauport sont très proches de ceux de l'abbaye normande de La Lucerne, mère de Beauport, et d'autres établissements normands (abbaye de Lonlay, cathédrale de Sées) : fleurs, feuillages, poissons, motifs géométriques s'assemblent parfois par quatre et même seize pièces afin de composer de grands décors circulaires multipliables à l'infini.

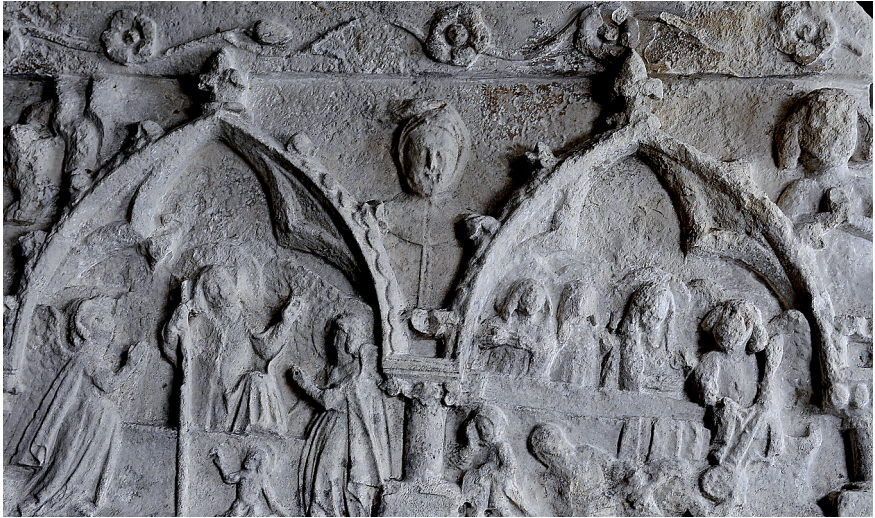
Figure 14 – Scènes de la vie du Christ provenant d'une lucarne (cl. Amis de Beauport)

- en 2009, lors de la restauration de la couverture du bâtiment occidental, deux découvertes importantes sont effectuées : un décor de retable médiéval en calcaire, repéré quelques années auparavant par les Amis de Beauport, est identifié dans une lucarne du XVII<sup>e</sup> siècle ; il s'agit de trois arcatures dans lesquelles sont représentés trois épisodes de la vie du Christ : la Cène, la Mise au tombeau et la Résurrection (fig. 14). Une autre surprise en 2009 dans le même bâtiment fut la découverte de fragments de plates-tombes<sup>39</sup> qui bouchaient la cheminée du pignon est. Deux visages de religieux, une inscription, le corps de l'un d'eux appaurent.

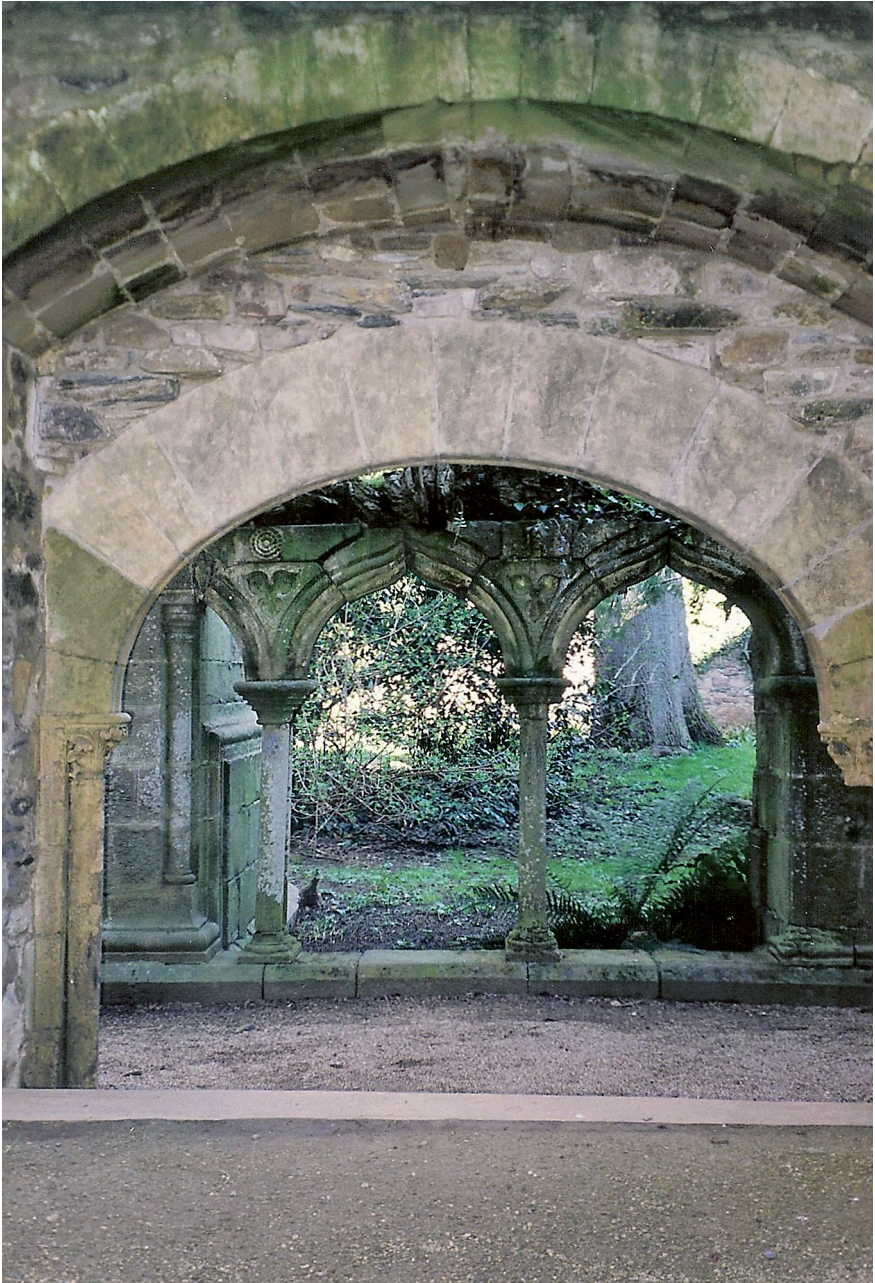
Figure 15 – Vue du portail du côté nord de l'église (cl. Amis de Beauport)

voûtes reposent sur un pilier central en assez bon état ainsi que le tailloir et le chapiteau décoré de crochets. Sur les côtés les voûtes d'arêtes sont dépourvues de nervures et supportées par des consoles formées d'un seul chanfrein. Les murs sont percés de fenêtres arrondies, certaines remontant à la construction, d'autres beaucoup plus récentes. Sur le mur nord une niche en forme d'enfeu a été découverte par les restaurateurs ; il semble qu'elle ait été vue par Jules Geslin de Bourgogne vers 1860. Il pourrait s'agir d'une armoire pouvant contenir certains objets. Le niveau du sol n'a pu être identifié, car il se trouve surélevé d'au moins 50 centimètres.

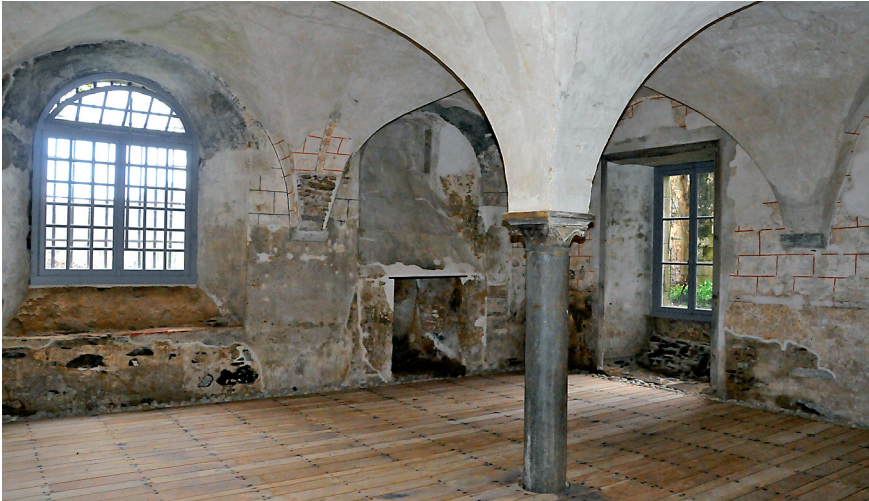
Figure 16 – Vue de la sacristie de l'abbaye de Beauport (cl. Amis de Beauport)

Implantée à l'extrémité du transept nord de l'église, avec laquelle elle communique par une porte, la sacristie de Beauport est une salle à peu près carrée, en apparence modeste, qui occupe cependant une surface de 58 m<sup>2</sup> (fig. 16). Quatre croisées de

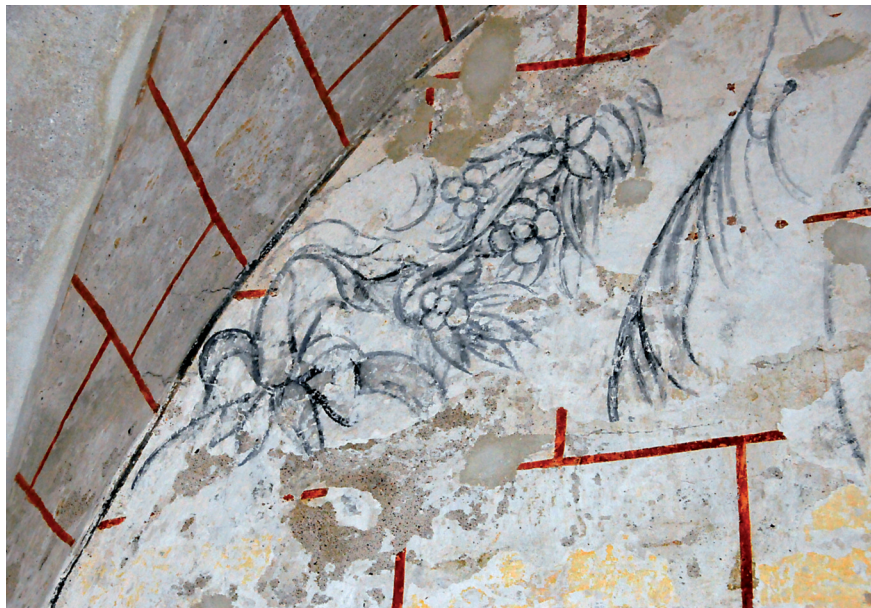
Figure 17 – décors peints dans la sacristie (cl. Amis de Beauport)

Après le rachat du domaine de Beauport par le Conservatoire du littoral, la sacristie resta fermée jusqu'au printemps 2012. En 2010, le Conservatoire du littoral décida d'entreprendre sa restauration. Après un inventaire des polychromies, réalisé par Alain Plesse, les murs ont été débarrassés de leur gangue obscure et suintante. Au terme d'un chantier de six mois, la salle a été réhabilitée afin d'y présenter les plus belles pièces du dépôt lapidaire. Le chantier de sauvegarde a permis de découvrir des décors picturaux totalement inconnus. Comme l'avait pressenti Alfred Ramé<sup>46</sup>, la sacristie était revêtue d'un faux appareil à l'ocre rouge imitant les contours d'une maçonnerie régulière, comme on peut le voir dans de nombreux édifices religieux. Mais le plus surprenant fut la mise à jour de décors peints ou dessinés : guirlandes

florales, pots à feu, jeux de carreaux et de quatre feuilles une profusion de couleurs, résultats confus et émouvants de plusieurs siècles de décorations entreprises par les chanoines (fig. 17).
